# 福島第一原子力発電所の状況について

2017.3.7

東京電力ホールディングス株式会社  
福島第一廃炉推進カンパニー  
プロジェクト計画部  
白木 洋也

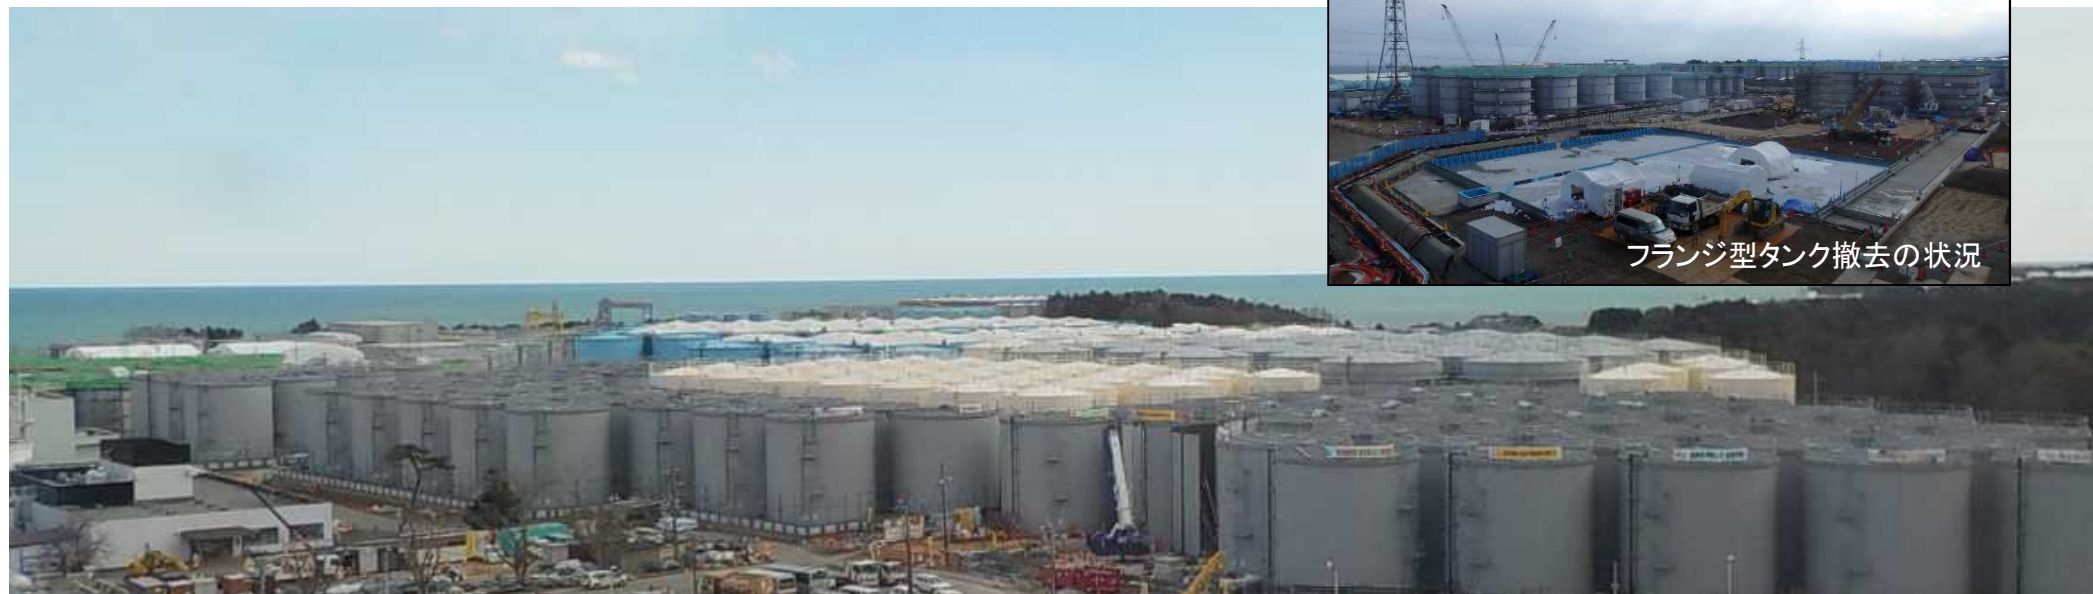
- 汚染水の受入容量が不足しないよう、計画に余裕をもって鋼製円筒型タンク(溶接接合(溶接型タンク))の建設を順次実施。
- タンクの信頼性向上のため、フランジ型タンクから溶接型タンクへのリプレイス(撤去および設置)を実施。
- 台風等の降雨量が多い場合、堰から雨水が溢水する可能性があるため、雨樋、堰カバー等の雨水抑制対策を実施。

フランジ型タンク撤去の状況

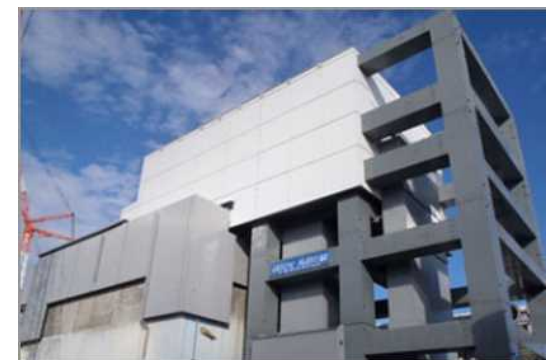
2013年11月12日: 燃料取出用架台を設置(使用した鉄骨4200トンは東京タワーと同程度).

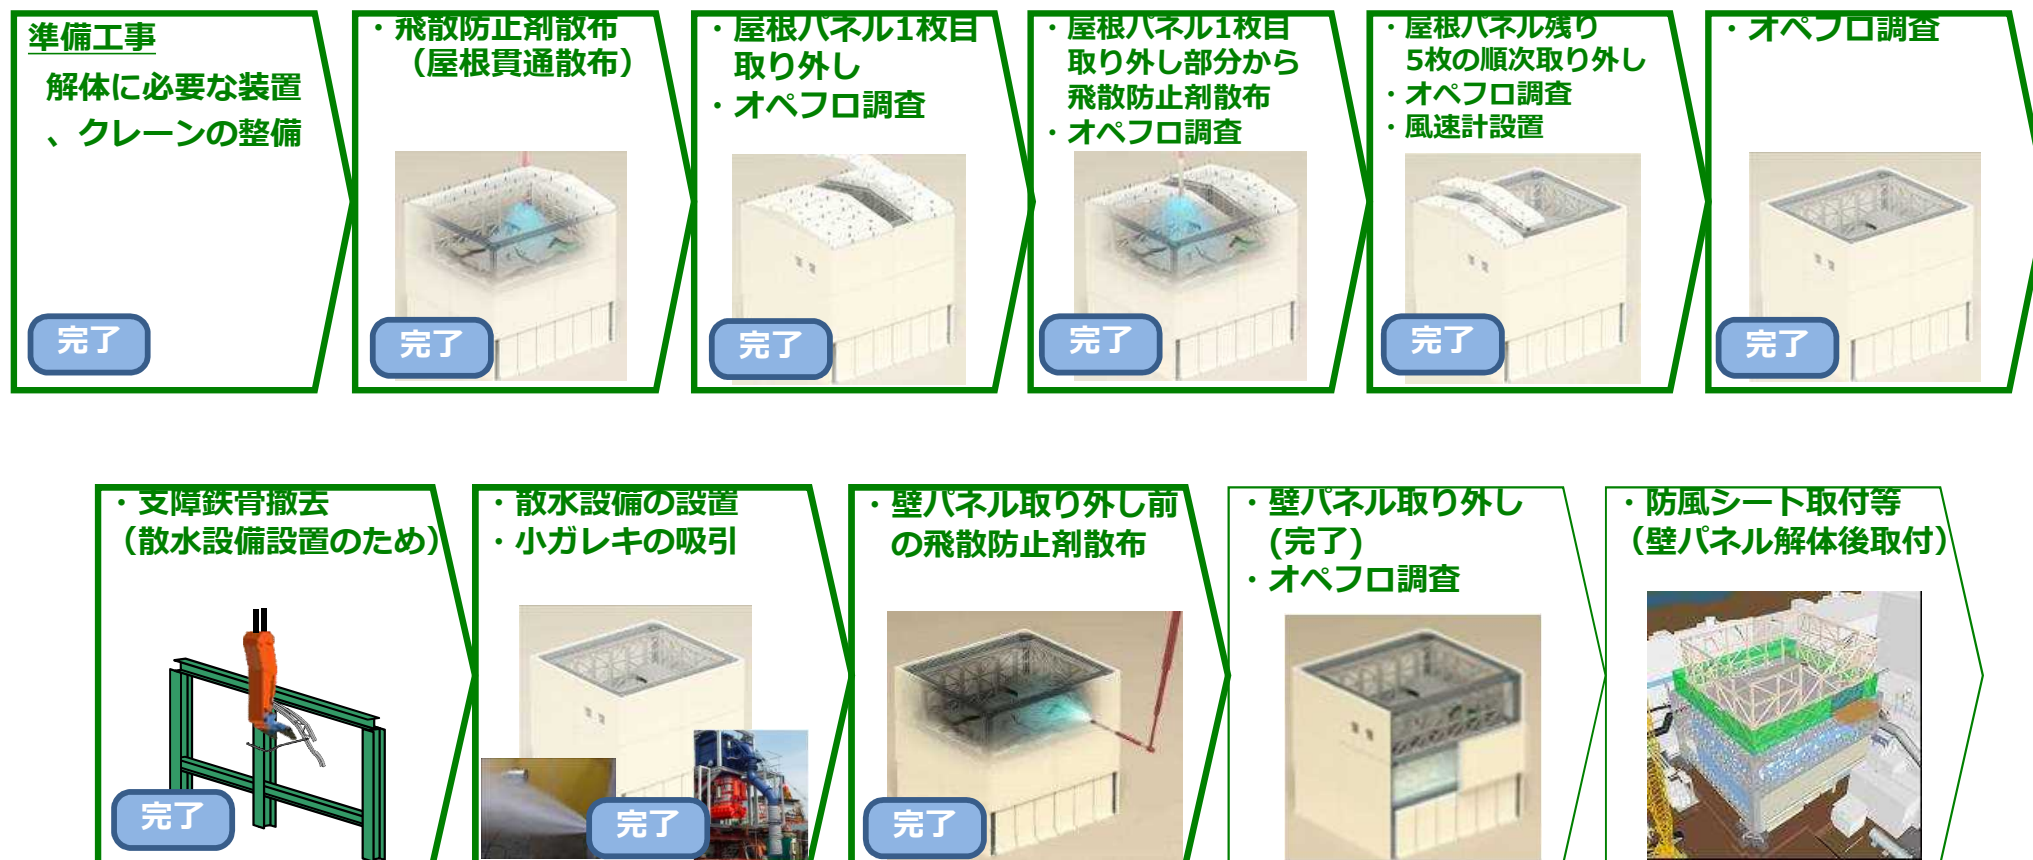
- 1号機使用済燃料プールからの燃料取り出しの支障となる原子炉建屋上部のガレキ撤去のため、2011年10月に設置した建屋カバーの解体工事を実施。
- 建屋カバー解体工事の流れは以下のとおり。なお、建屋カバー解体期間中、定期的に飛散防止剤を散布(1回/月)。

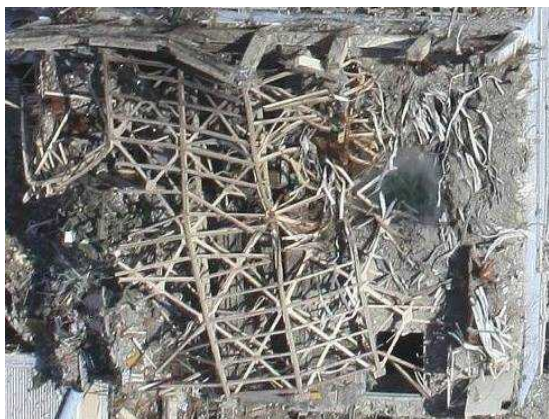
震災直後のオペフロ（撮影日2011年3月24日）

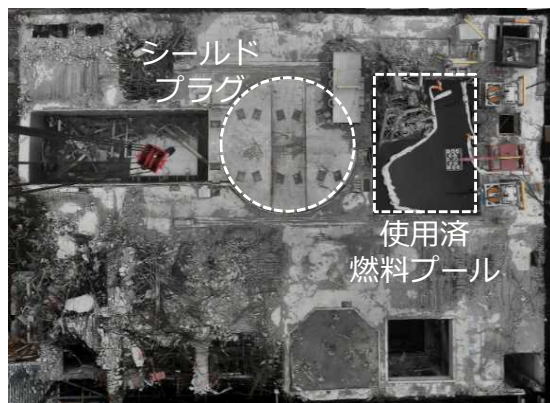
除染当初のオペフロ（撮影日2014年1月31日）

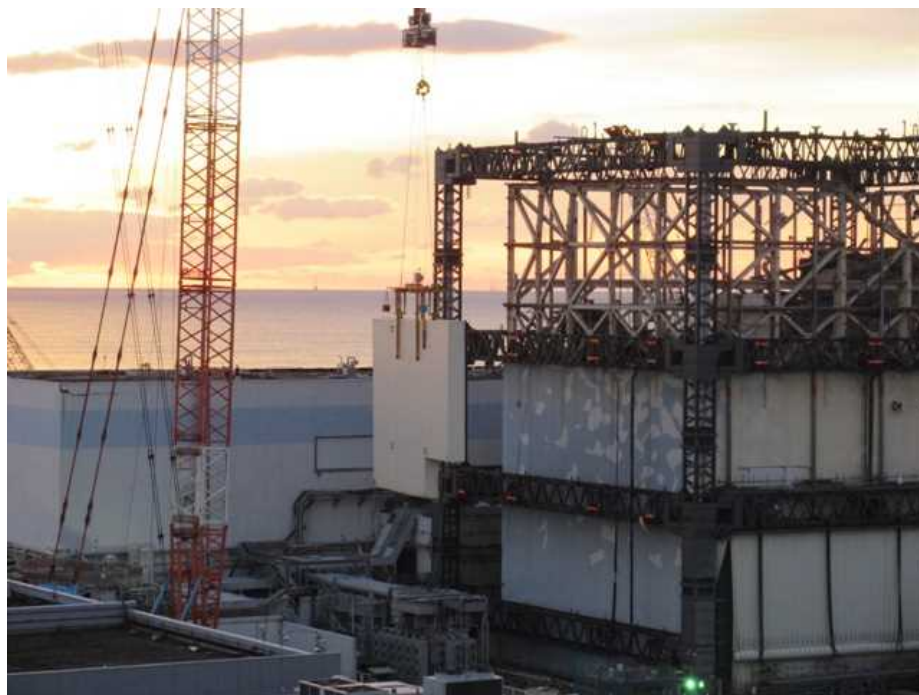
取り外し中

1号機建屋カバー解体工事の作業状況写真（2016年11月10日撮影）

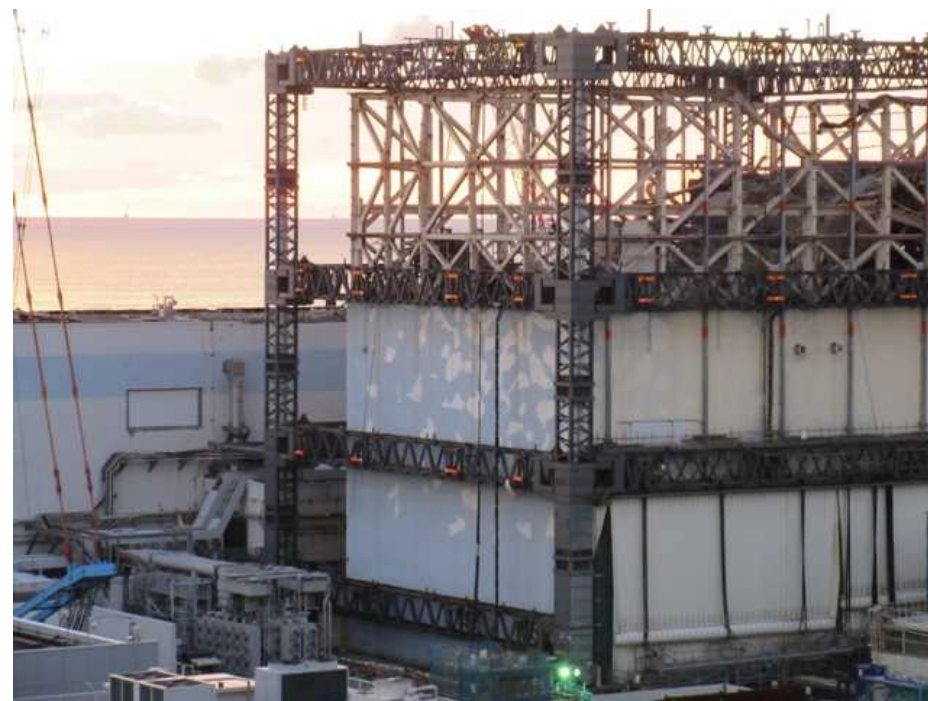
取り外し後

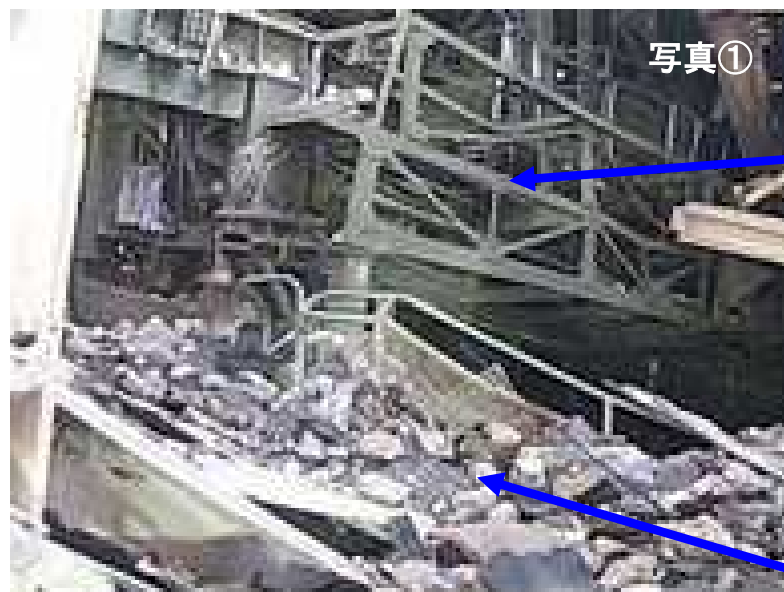
写真①

燃料取扱機

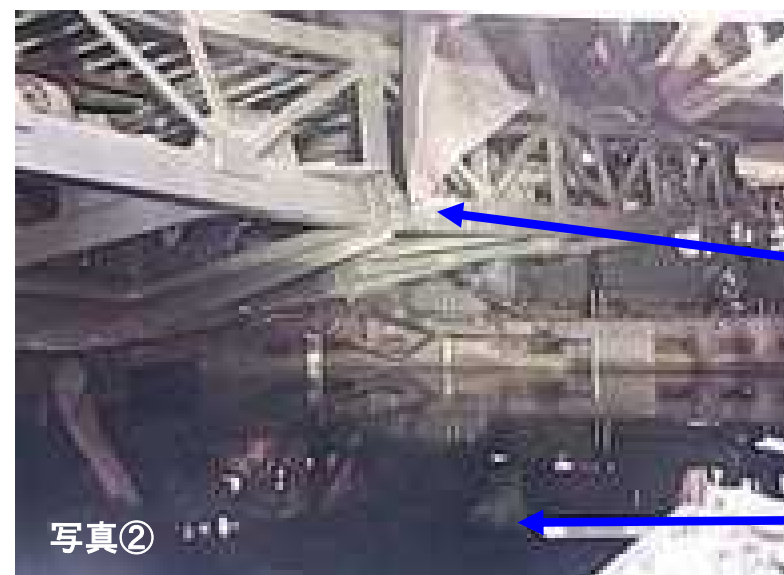
写真②

燃料取扱機(下部)

使用済燃料プール水面

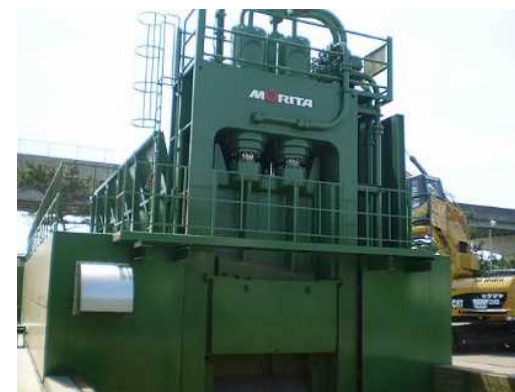
金属切断機(例)
